COMUNE DI PIOLTELLO
Provincia di Milano

Edificio Comunale in via Leoncavallo n.38 adibito ad uso
uffici - spogliatoi del Centro Tennis.

**Prove di carico per la verifica dello stato di conservazione
delle strutture di copertura a terrazzo dell'edificio.**

Pioltello, li' 24.05.1995.

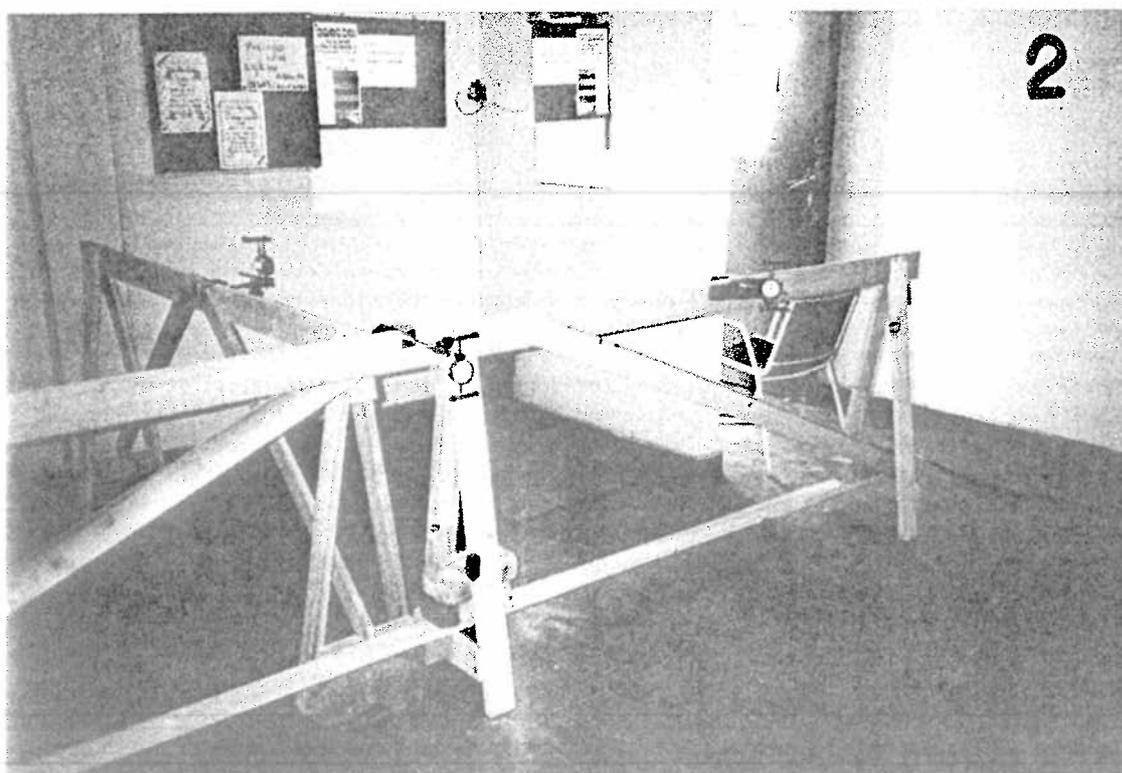
Foto 2 Misura a pieno carico

Si nota in dettaglio che la freccia massima riscontrata e' stata (su F2 in mezzeria del solaio) di 1,22 mm. sotto 650 daN/mq. di sovraccarico uniformemente distribuito sul solaio, su una impronta di $(3,00 \times 5,00) = 15,00$ mq. pari ad un distribuito totale di circa 500 daN/mq.

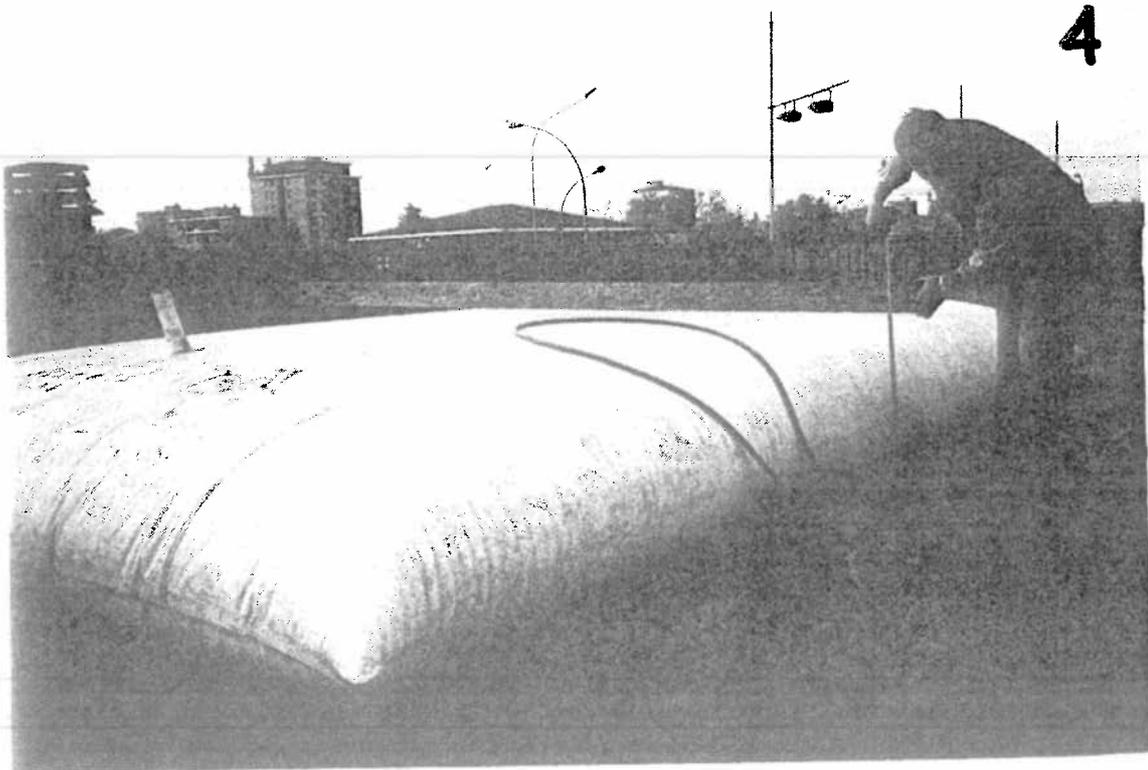
Foto 4 Pieno carico (h = 65 cm.)

Il sovraccarico e' stato progressivamente portato da 0 daN/mq a 650 daN/mq, quindi molto al di la' del necessario senza che alcun problema sia nato nella struttura.

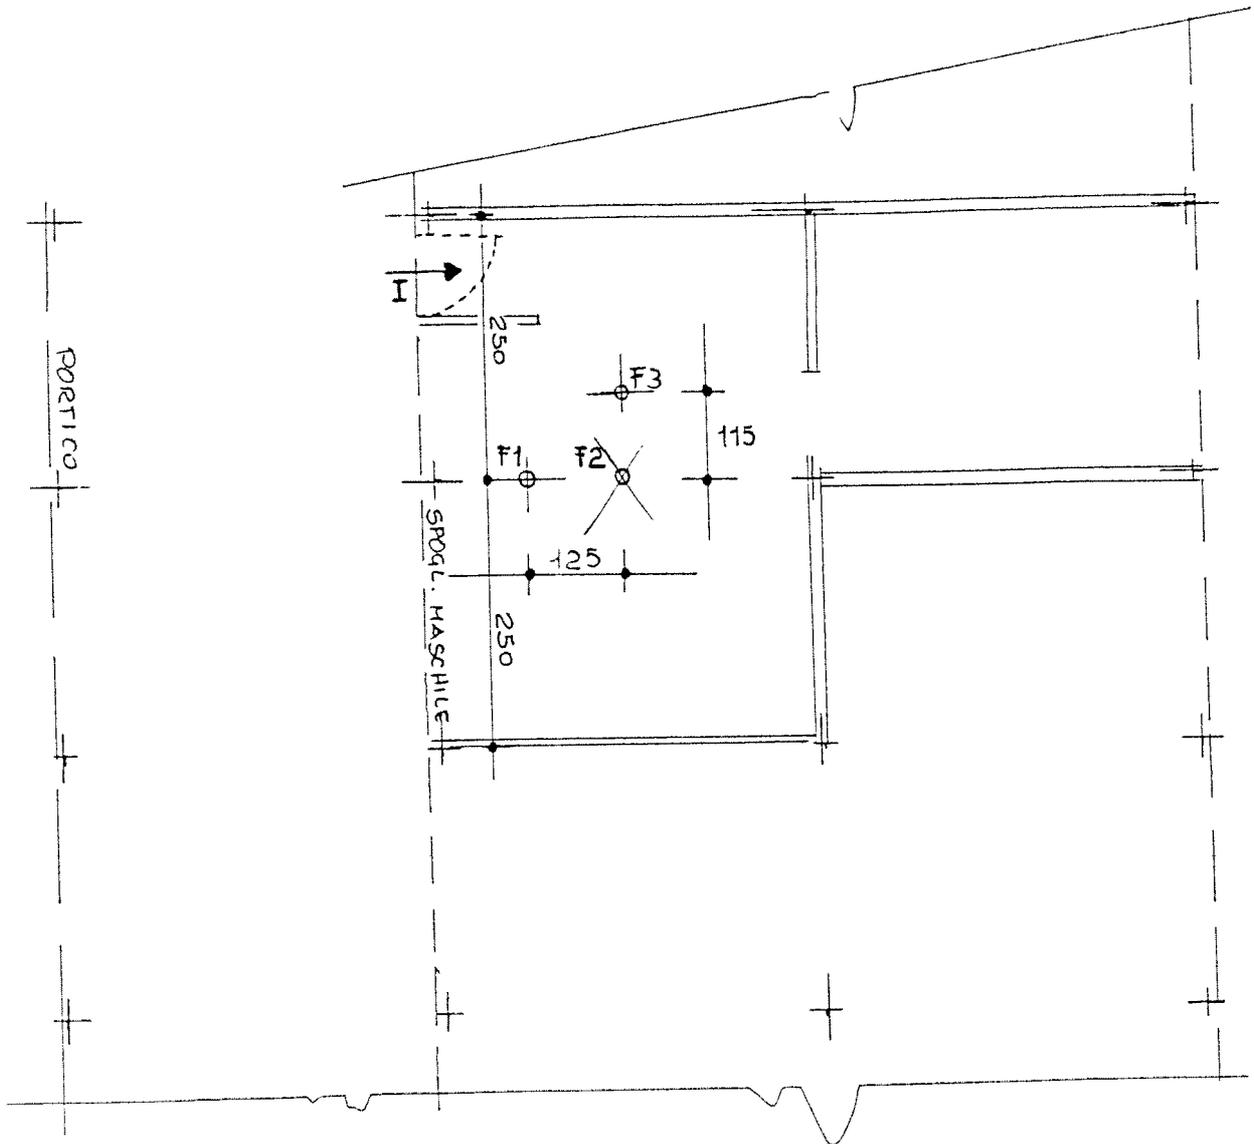
PIANTA DISPOSIZIONE FLESSIMETRI

- a - Longitudinalmente al carico, F1 a 1/4 della luce ed F2 al centro della luce.
- b - Trasversalmente al solaio, F3 al centro della luce, spostato lateralmente rispetto a F2 di 115 cm.
