PERIZIA DI IDONEITÀ STATICA

INERENTE I CORPI DI FABBRICA DENOMINATI "CASCINA PREZIOSA"

SITI IN PIOLTELLO, VIA CONSACRAZIONE

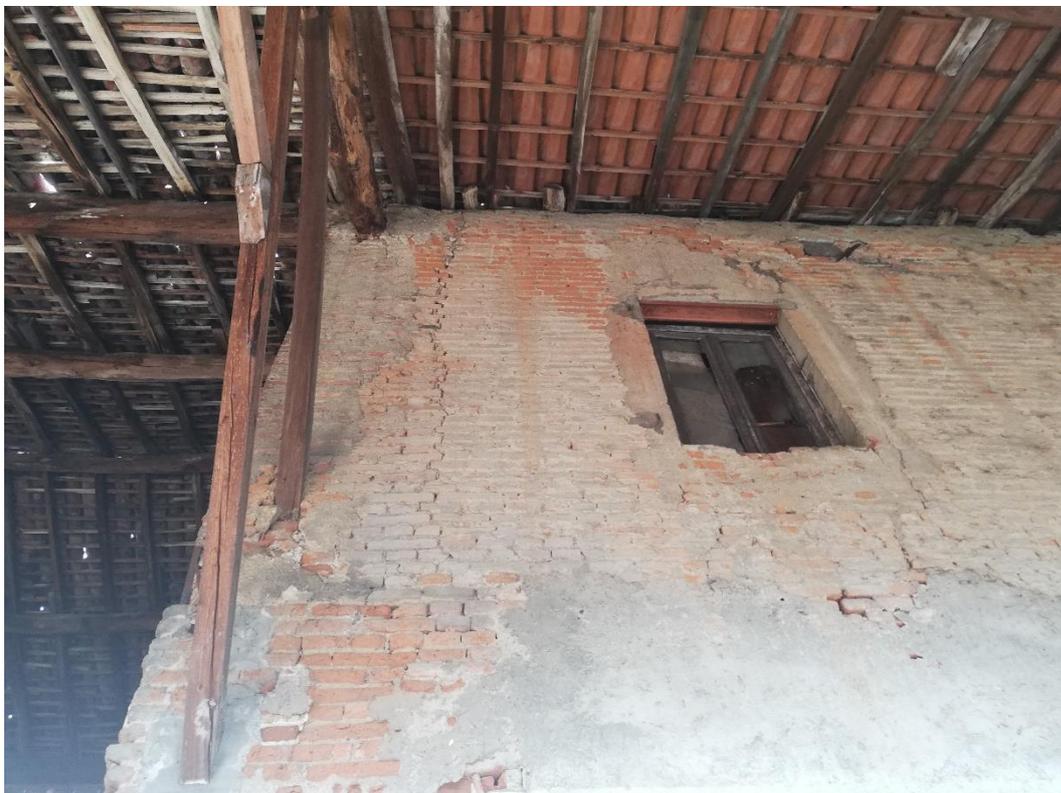
Sono presenti, infatti, crepe “passanti” sulle pareti murarie localizzate principalmente in zone di taglio elevato (appoggio capriate). Lo stato di ammaloramento dei laterizi è evidente e preoccupante. Molteplici sono le parti di muratura in distacco o già distaccate. Tale elemento di fatto produce una diminuzione dell’area resistente allo schiacciamento in zone concentrate della struttura. Alcuni setti murari, infatti, sono già crollati o lo sono in procinto.

Corpo di Fabbrica A – VISTA LESIONI SU MURATURA PERIMETRALE (SOTTO PORTICO)

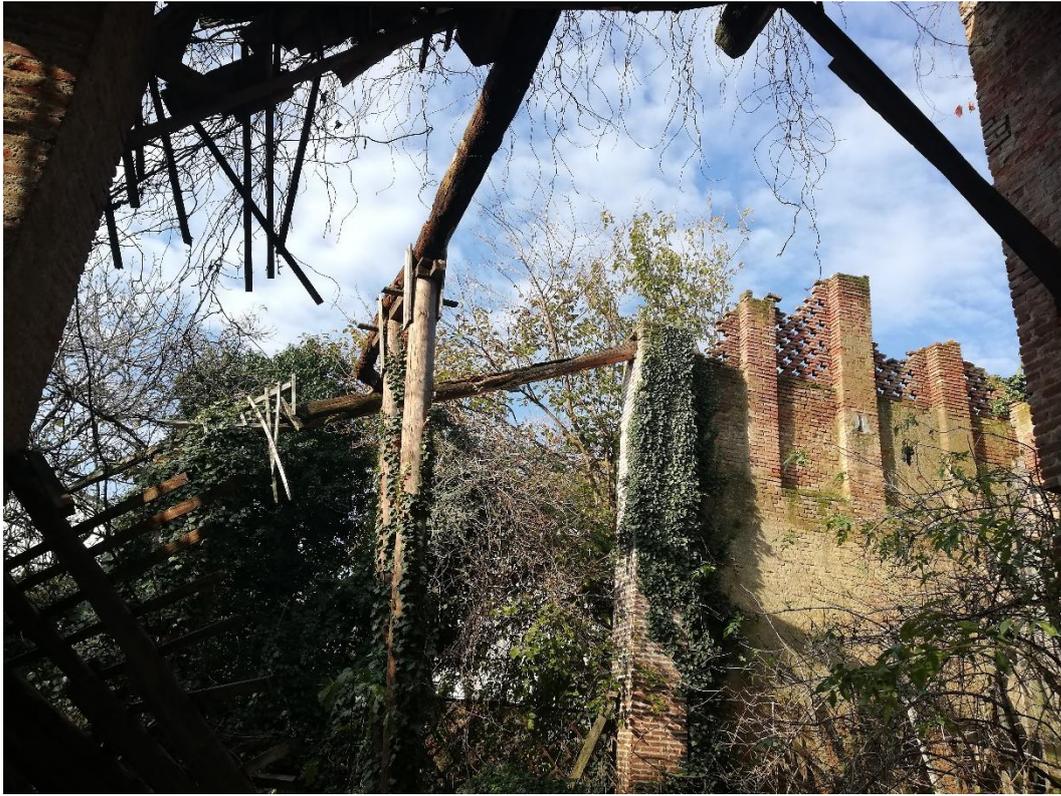
Corpo di Fabbrica A – VISTA MURATURA PERIMETRALE –particolare zona crollo

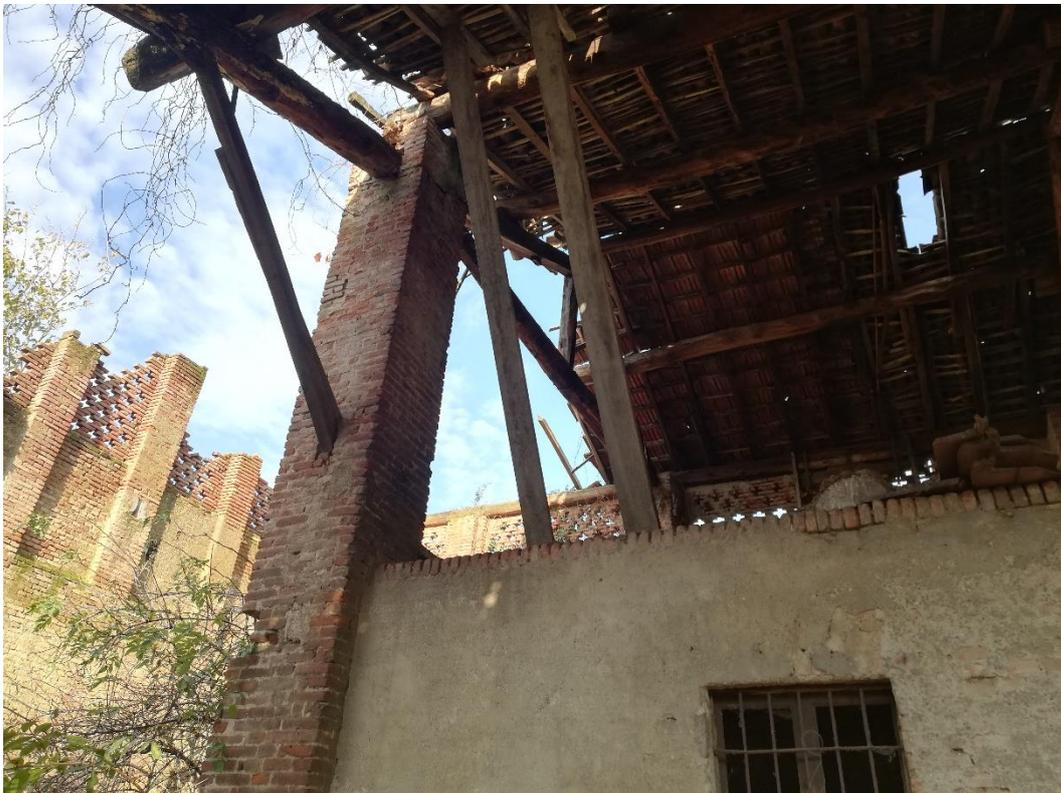
Corpo di Fabbrica A – VISTA MURATURA PERIMETRALE –particolare zona crollo

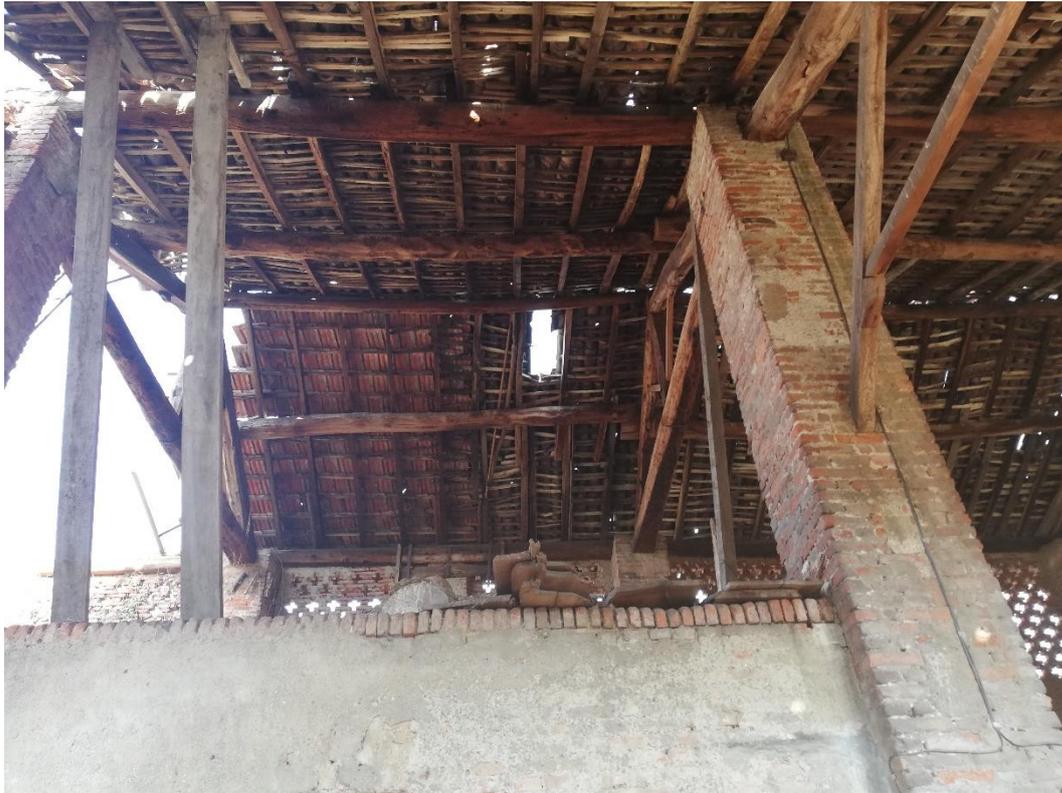
Corpo di Fabbrica A – VISTA INTRADOSSO COPERTURA – particolare zona crollo

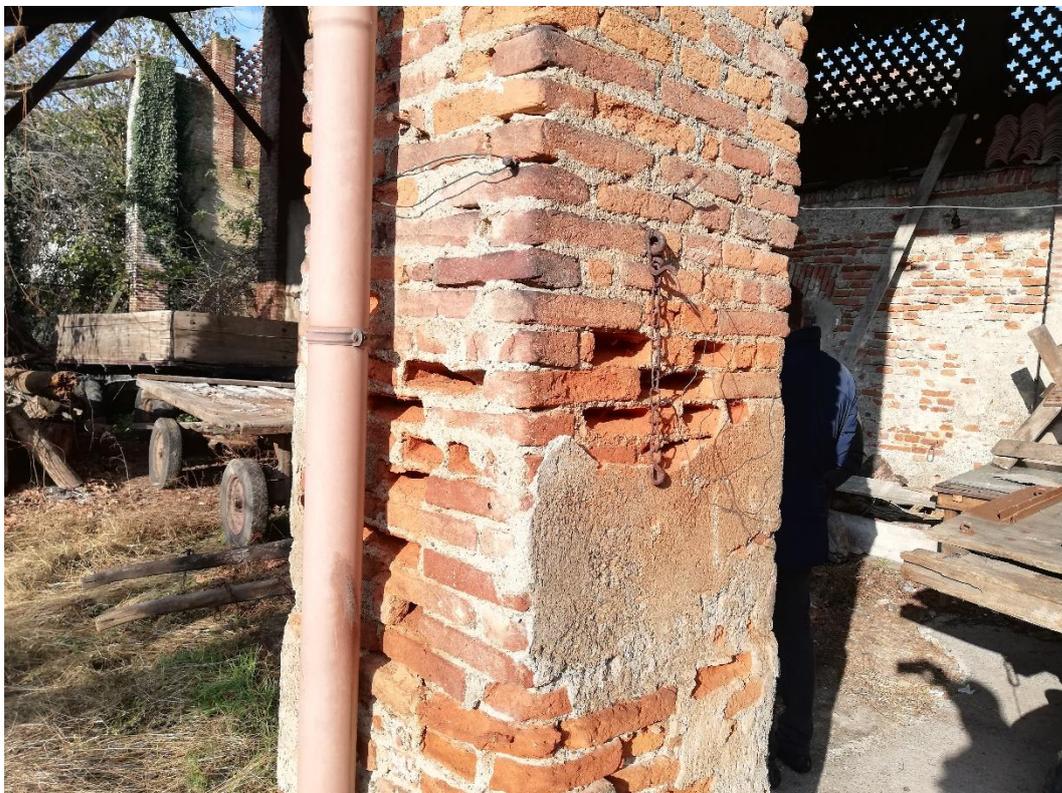
Corpo di Fabbrica A – VISTA PILASTRO – particolare ammaloramento

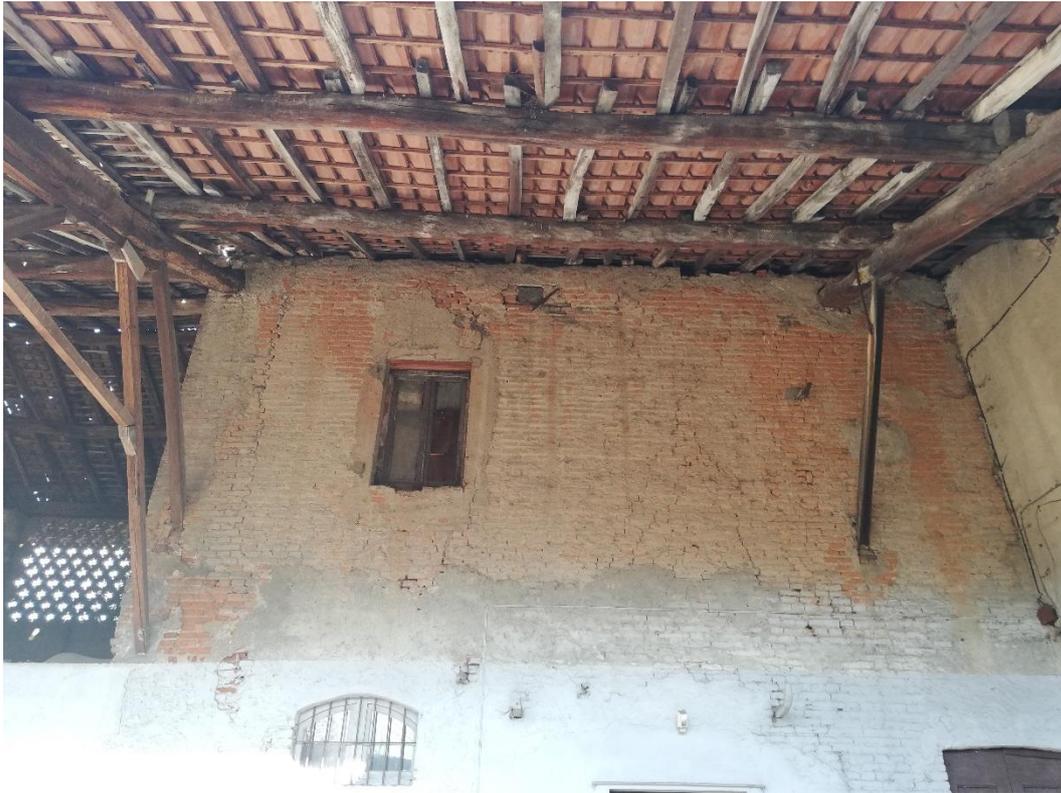
Corpo di Fabbrica A – VISTA MURATURA – particolare ammaloramento

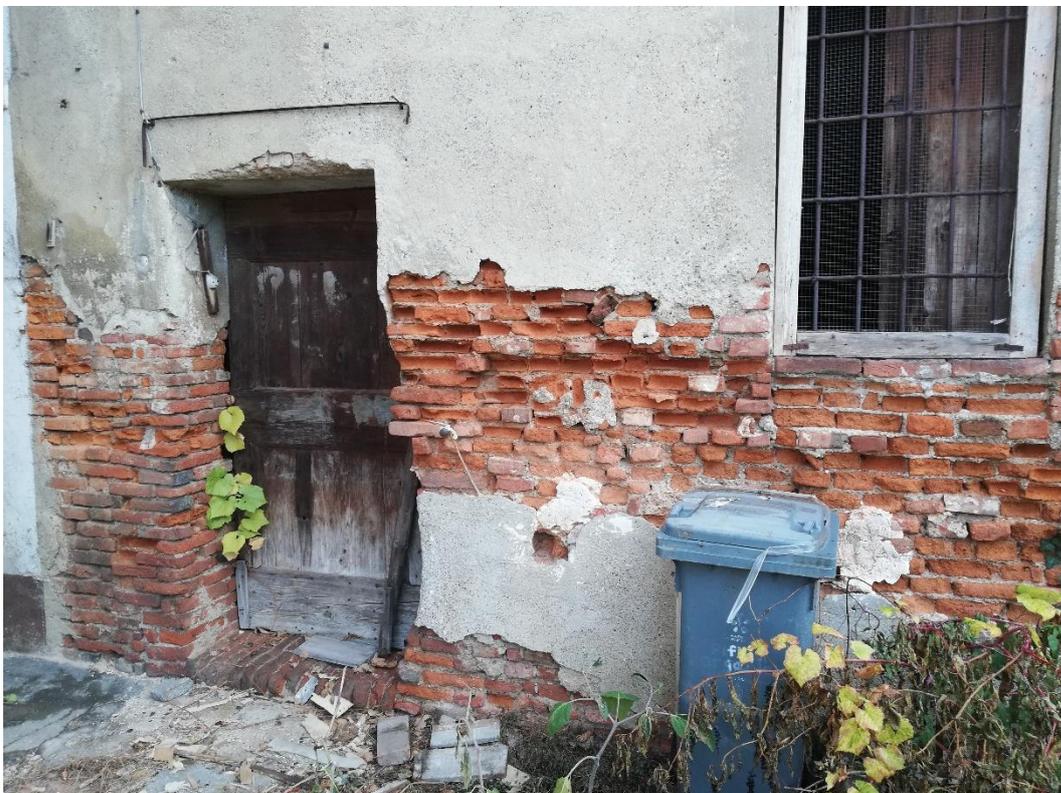
Corpo di Fabbrica A – VISTA MURATURA – particolare ammaloramento zona esterna al portico

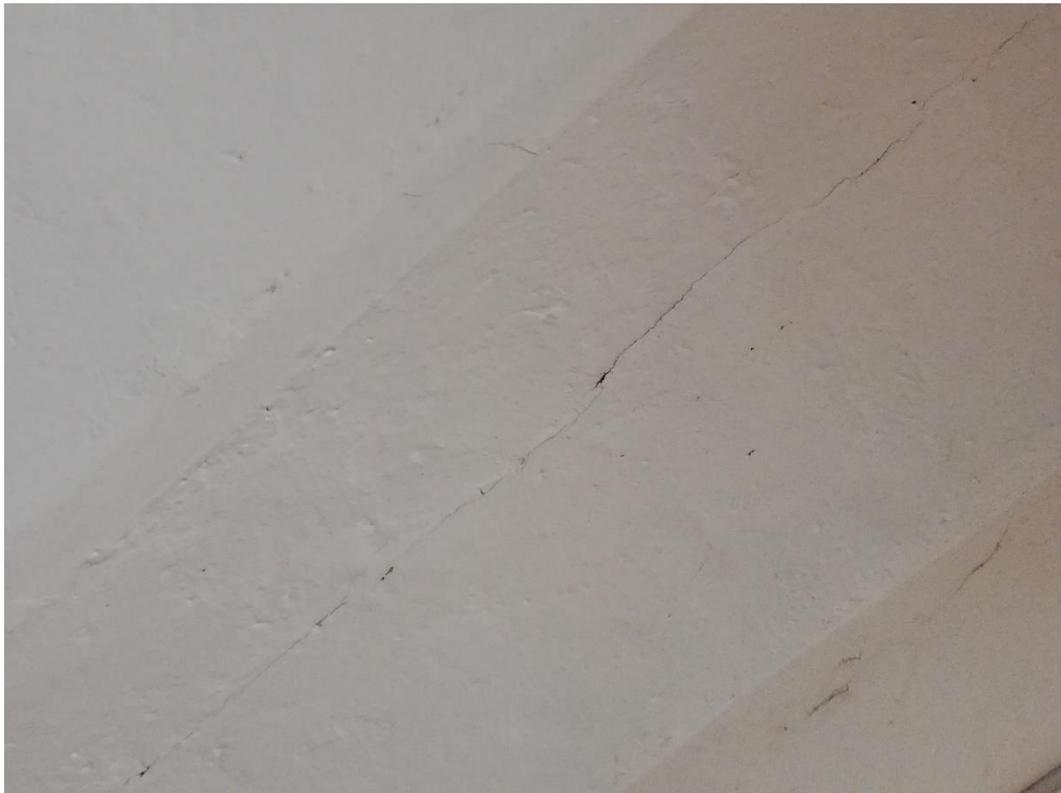
Corpo di Fabbrica A – VISTA SOLAIO IN VOLTINI DI LATERIZIO – particolare lesione

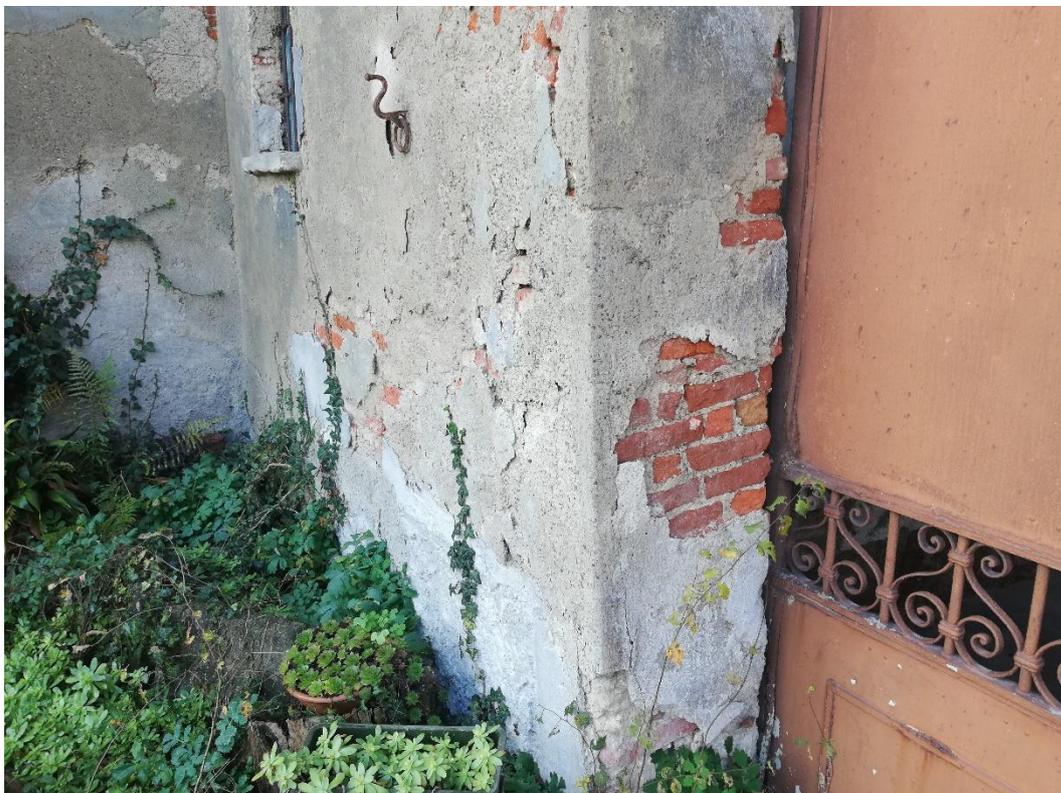
Corpo di Fabbrica A – VISTA MURATURA ESTERNA – particolare ammaloramento

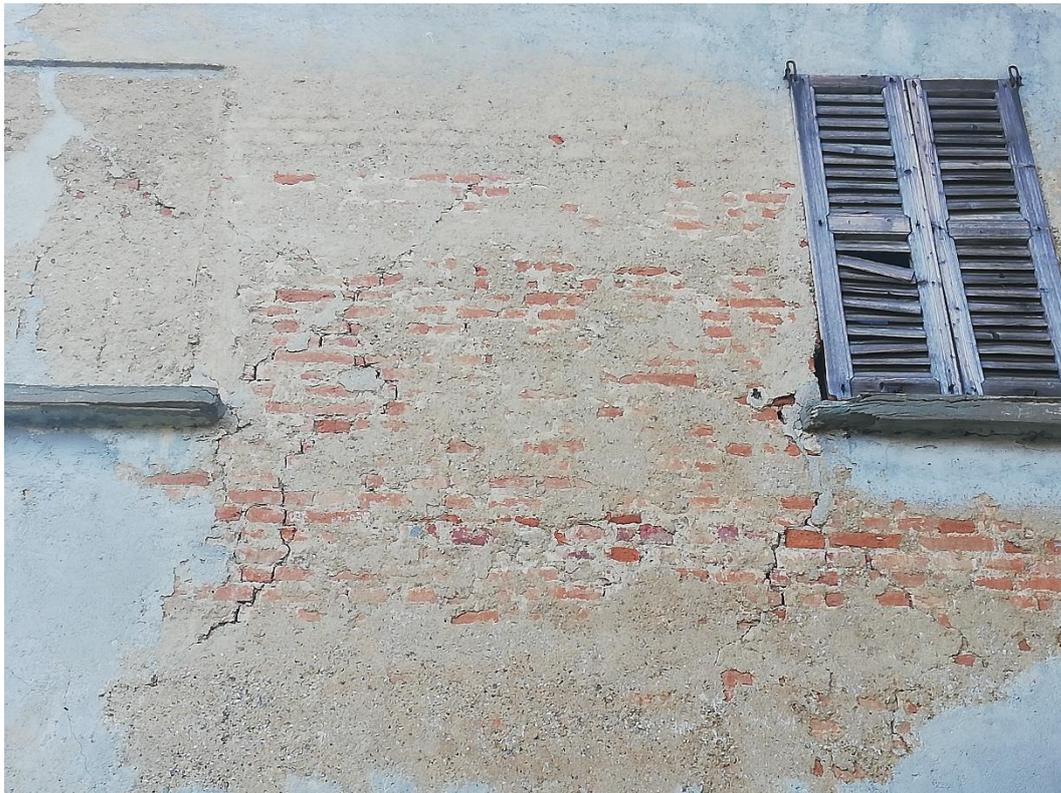
Corpo di Fabbrica A – VISTA MURATURA – particolare ammaloramento e lesioni

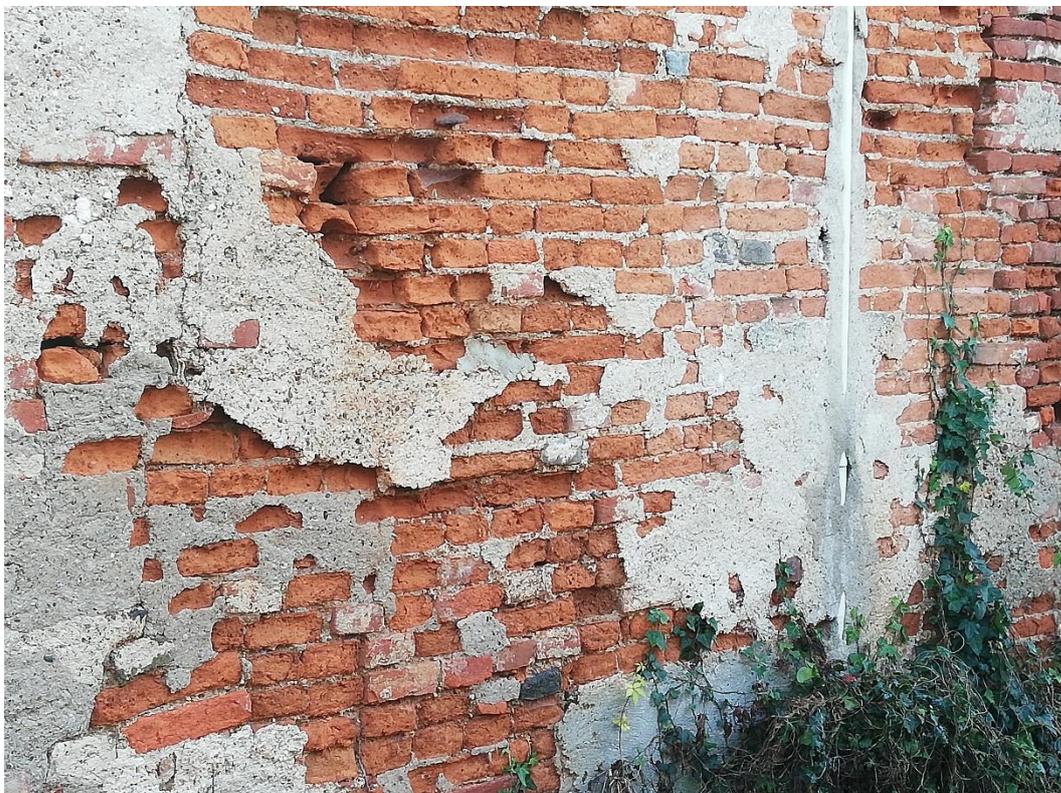
Corpo di Fabbrica A – VISTA MURATURA – particolare ammaloramento

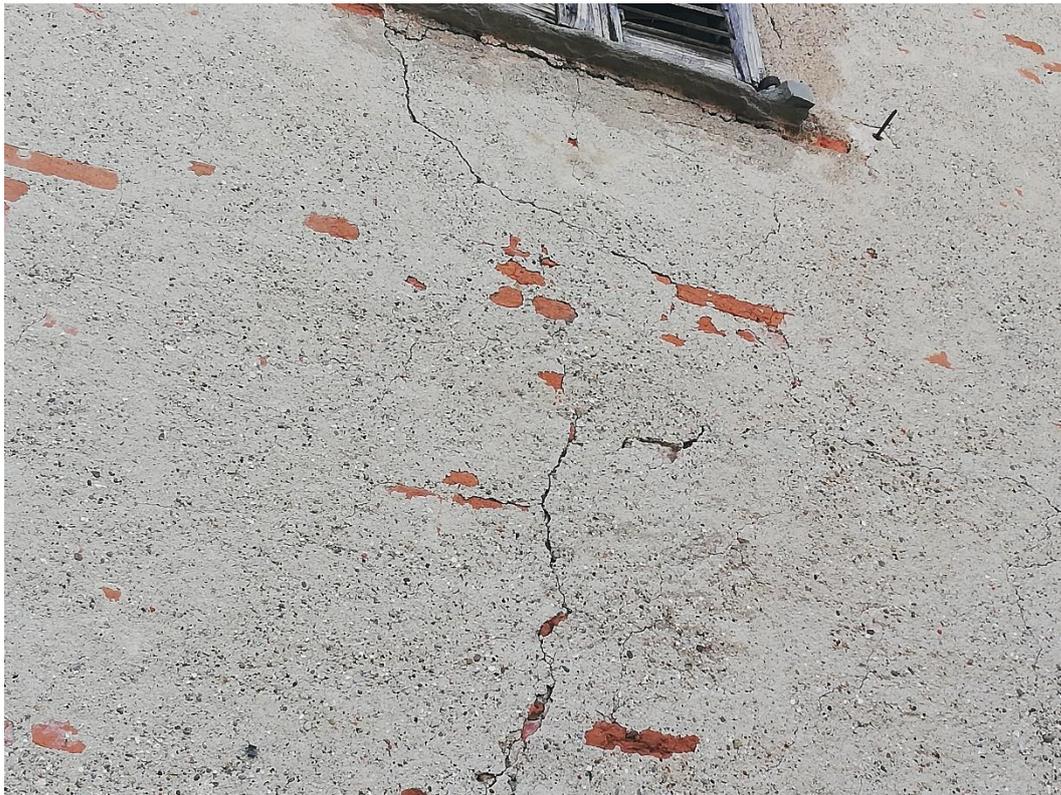
Corpo di Fabbrica A – VISTA MURATURA – particolare ammaloramento e lesioni

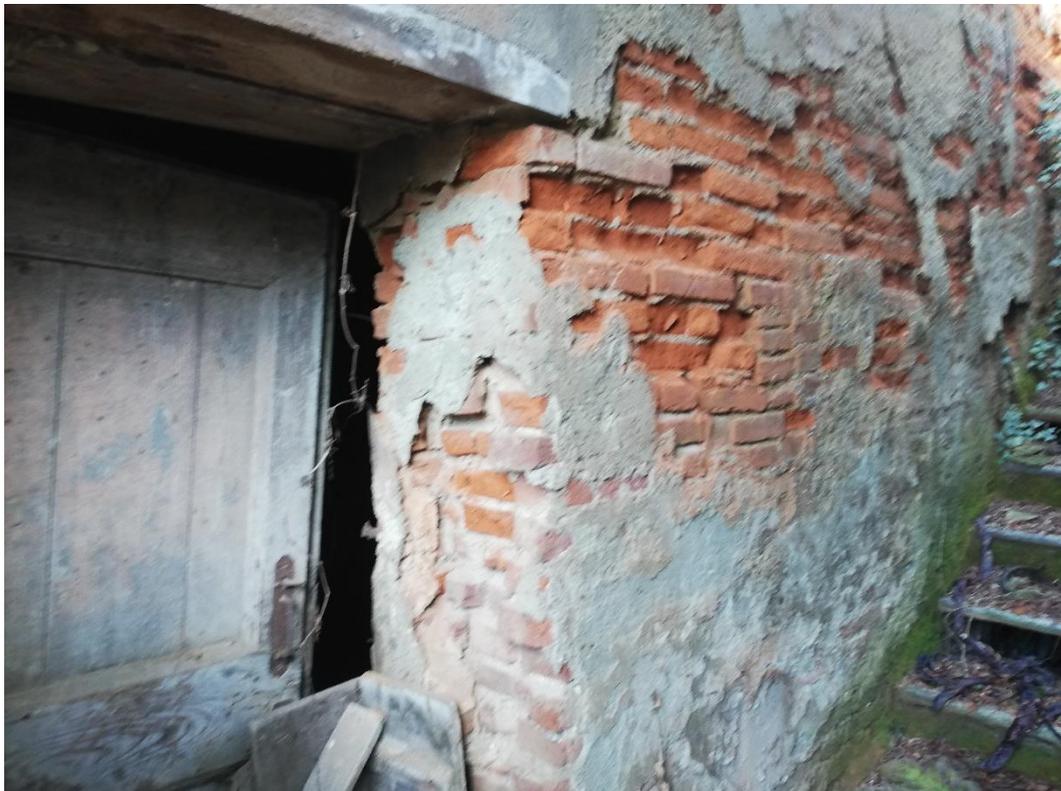
Corpo di Fabbrica A – VISTA MURATURA – particolare ammaloramento

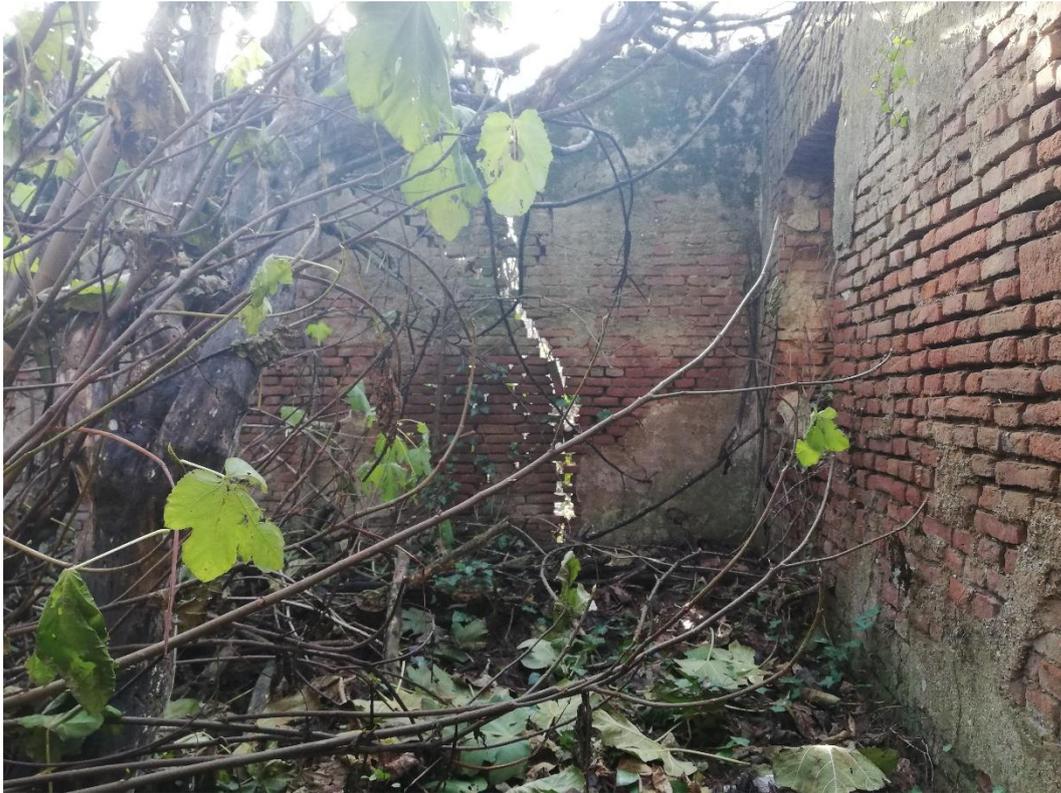
Corpo di Fabbrica A – VISTA MURATURA – particolare zona crollo – lesioni estese

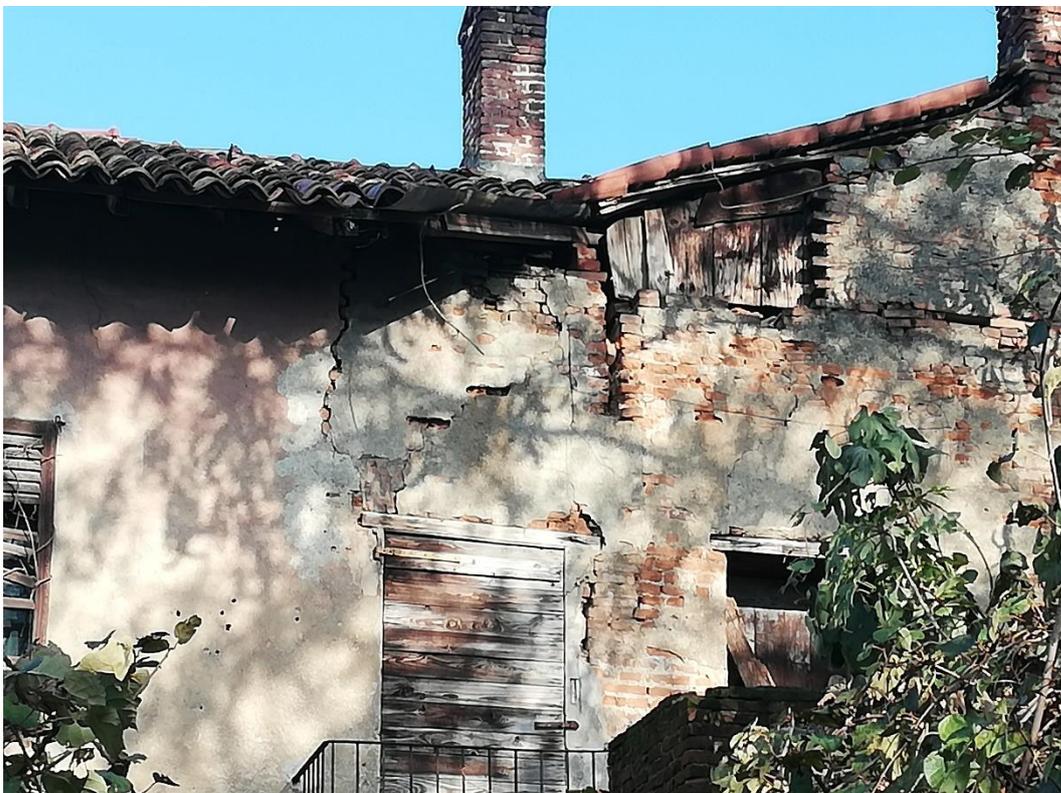
Corpo di Fabbrica A – VISTA MURATURA – particolare ammaloramento e lesioni zona esterna al portico

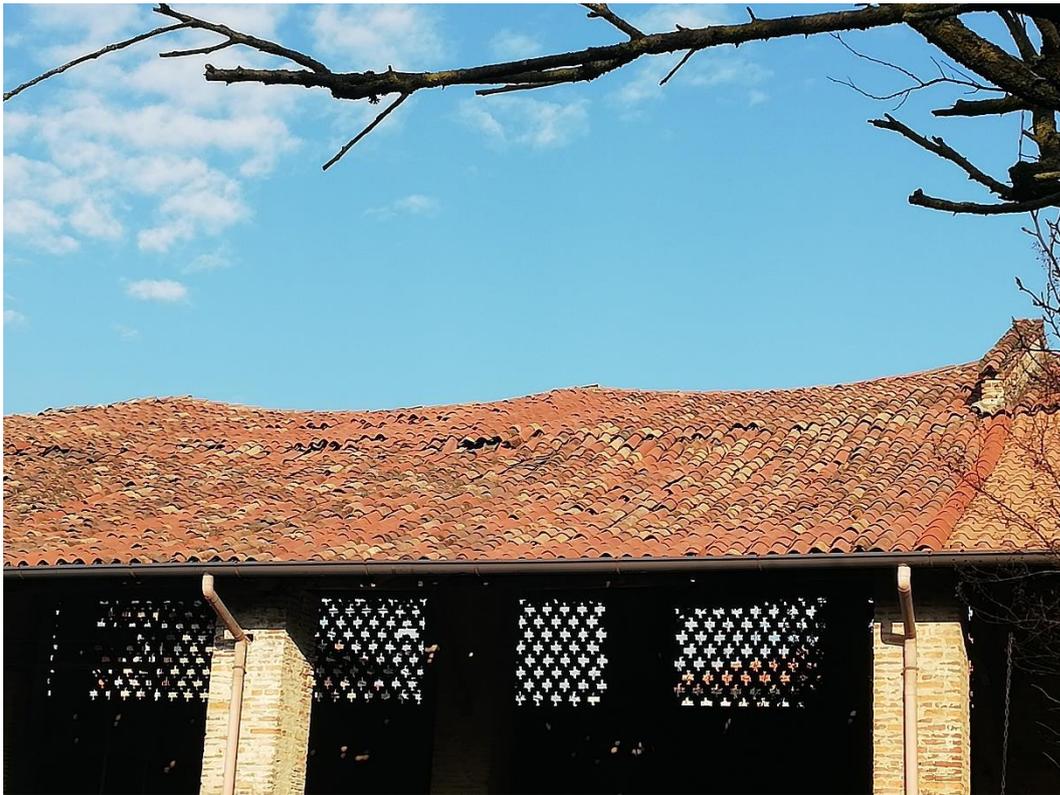
Per quanto riguarda le parti in legno, capriate e travi di solaio, queste risultano drasticamente ed irreparabilmente compromesse. Sono evidenti alcuni tentativi di rafforzamento della struttura (vedasi aggiunte di elementi sulle capriate) che ne attestano l’incapacità a resistere ai carichi ivi trasmessi. Le frecce dovute all’abbassamento delle travi sotto i carichi indotti comprovano un sottodimensionamento delle sezioni resistenti. Alla data attuale tali sezioni non sono in grado di sopportare i carichi vigenti della normativa antisismica attuale.

Corpo di Fabbrica A – VISTA COPERTURA – particolare ammaloramento e lesioni – IMBARCAMENTO TRAVI

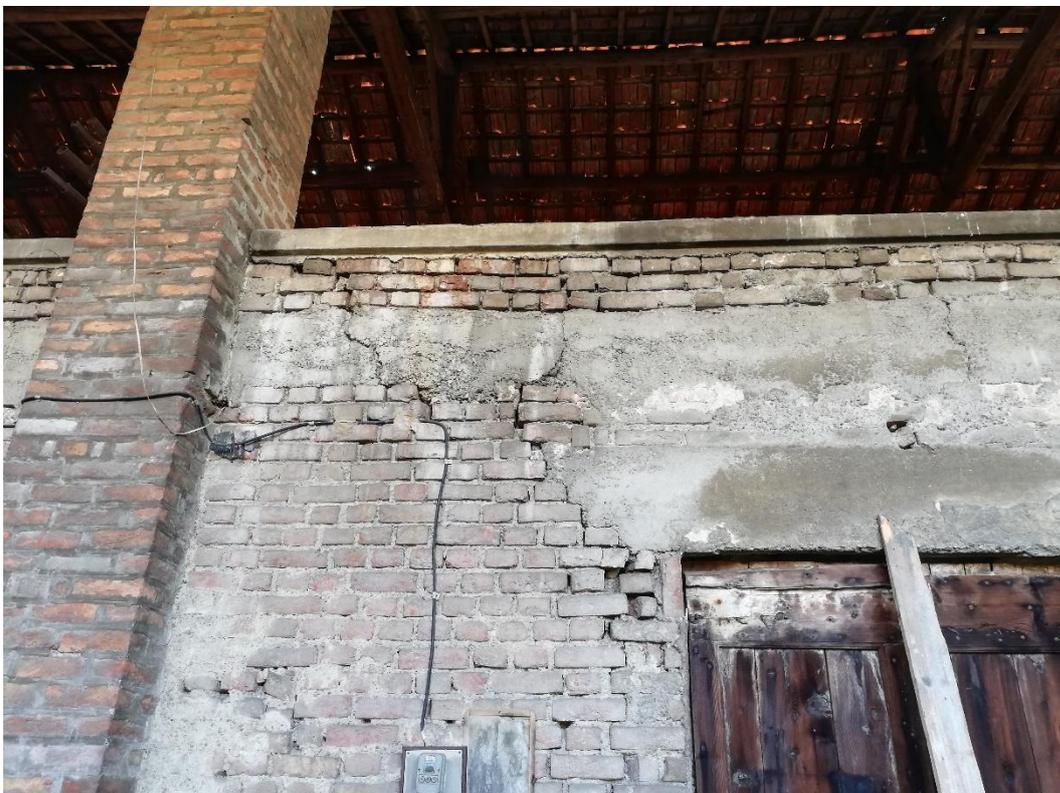
Corpo di Fabbrica B – VISTA MURATURA – particolare ammaloramento e lesioni zona interna al portico

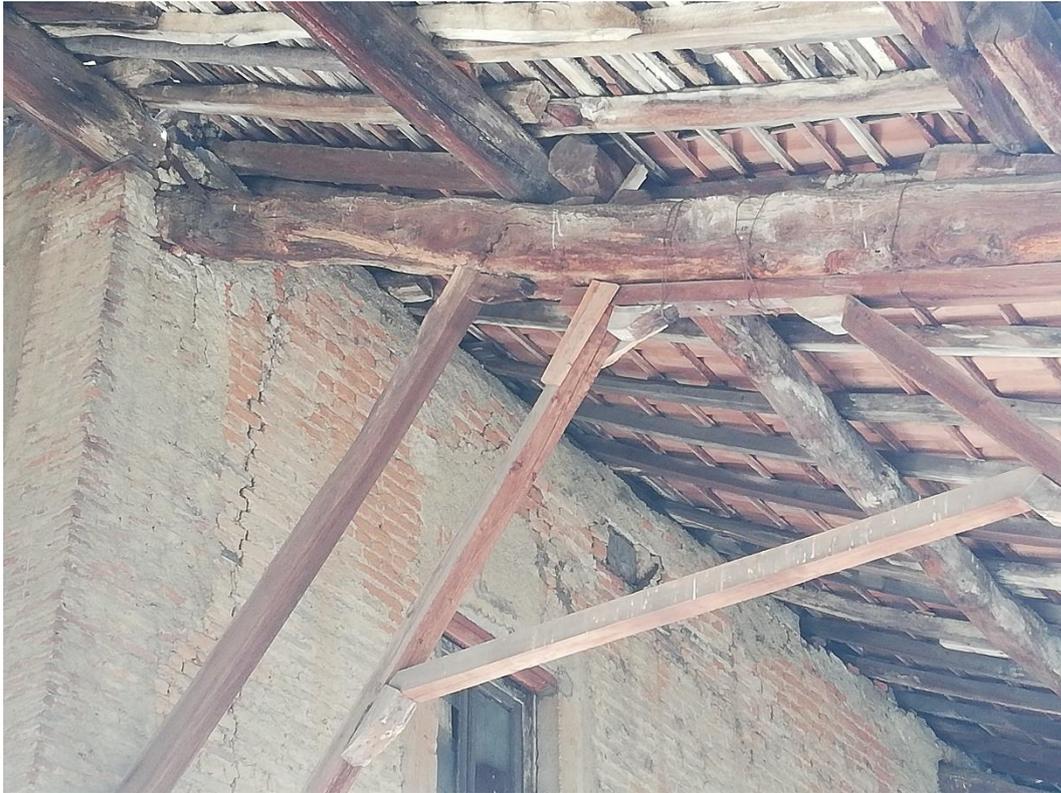
Corpo di Fabbrica A e B – VISTA COPERTURA – particolare ammaloramento capriate e rinforzo eseguito
